建设项目竣工环境保护 验收监测表

中衡检测验字[2020]第 109 号

项目名称：安县宝林加油站灾后站房及油库加固项目

委托单位：绵阳市安州区宝林加油站

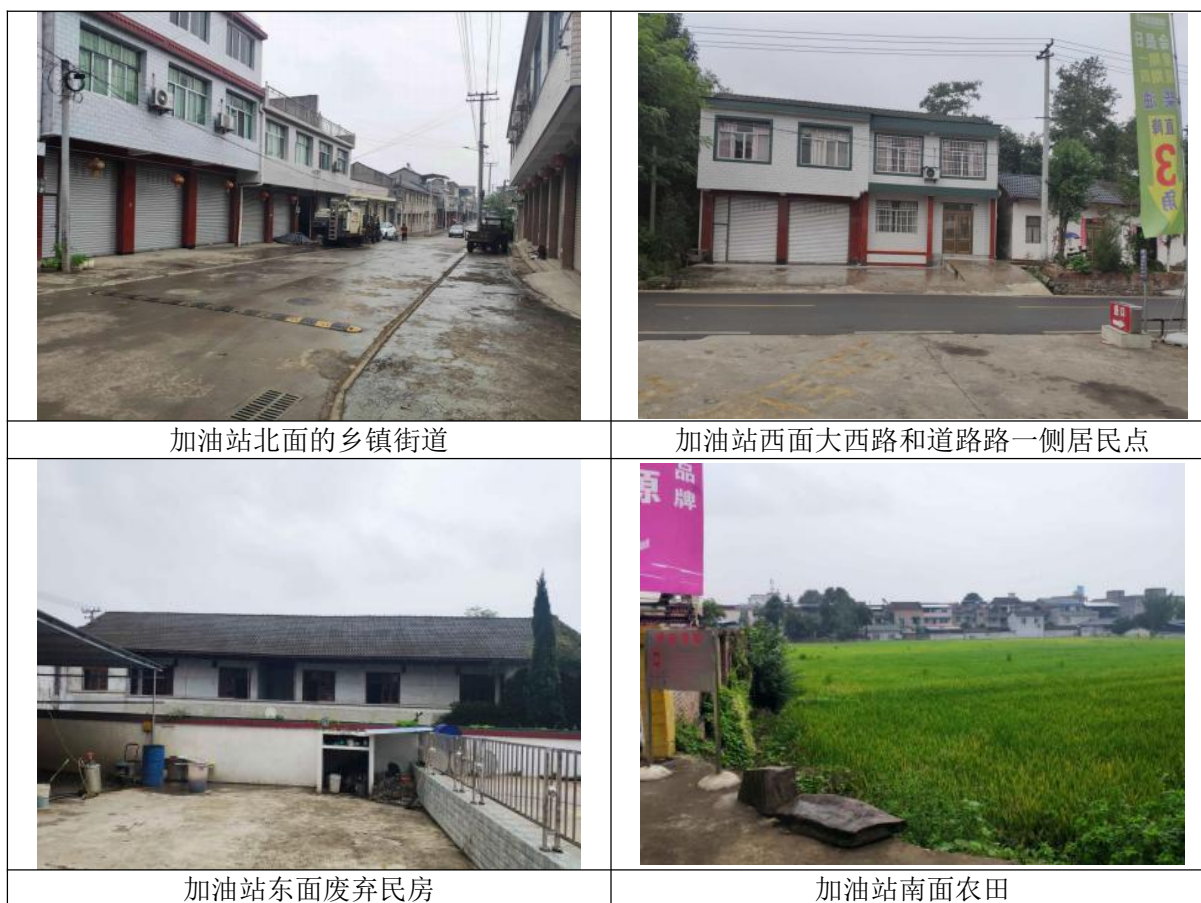
图 3-1 加油站外环境图片

根据现场踏勘，项目周边外环境较为简单，为乡镇居民区。本项目西面紧邻安罗公路，沿路有民房分布；项目北面临乡镇街道，沿街有民房分布；项目东北面 127m 处为安州区宝林镇小学；项目东面为废弃民房；项目东南面 200m 处为宝林镇政府；项目南面为农田。项目外环境关系图见附图 2。

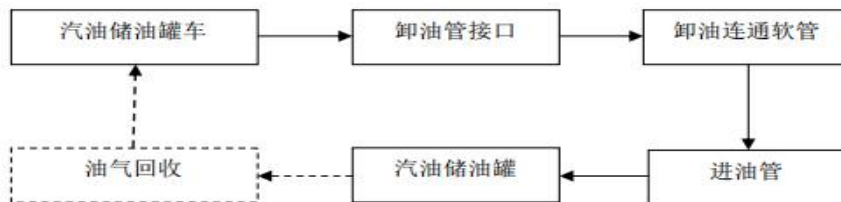
图3-3 加油站汽油卸油流程

注：虚线为卸油油气回收工艺。

工艺简述：汽油、柴油油罐车在卸油前先用防静电接地装置对油罐车进行接地，消除运输过程中产生的静电，用卸油连通软管连接油罐车卸油接口和卸油点的卸油罐接口，静止 15 分钟后，开启阀门，汽油、柴油通过各自的卸油连通软管和进油管分别进入汽油、柴油储油罐。油品卸完后，拆除连通软管，人工封闭好油罐卸油口和罐车卸油口，再拆除静电接地装置，发动油品罐车缓慢离开罐区。

汽油油罐车卸油油气回收系统是在油罐车装卸过程中，实现全封闭气体回收，限制油气向大气中排放。即是在油罐车与储油槽之输油管及油气回收管连接成一密闭之油气回收管路。油罐车通过卸油管路卸油的同时，加油站油罐中的油气通过回气管路回到油罐车中。
